EVALUASI PENINGKATAN KESELAMATAN JALAN RAYA (PADA RUAS JALAN KI AGENG KUTU KABUPATEN PONOROGO)

Hendry Sampurna

*Program Studi Teknik Sipil, FTSP, Institut Teknologi Budi Utomo Jakarta,
hendrysampurna@gmail.com*

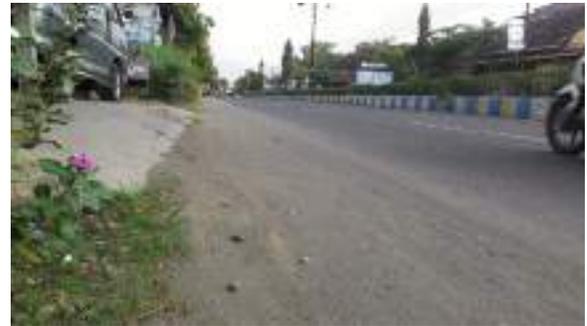
Gambar 3.1 Kondisi Bahu Jalan Segmen 1

Kondisi bahu jalan kurang dari ketentuan yaitu 1,0 meter sedangkan ketentuan yang ada yaitu bahu jalan minimal 2,0 meter dan terdapat pasir di bahu jalan yang membahayakan pengguna jalan.

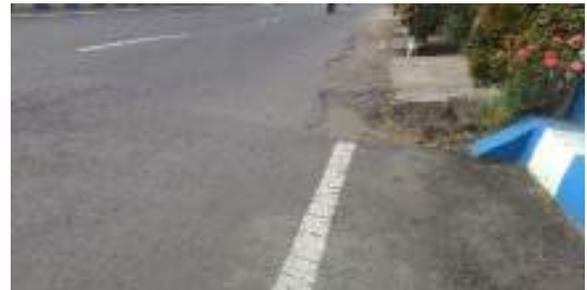
Gambar 3.2 Selokan Segmen 1

Kondisi selokan samping di jalan raya Ki Ageng Kutu tidak bisa menampung air hujan dan mengalir air yang berasal dari jalan karena tidak ada saluran yang mengaliri air hujan ke selokan samping.

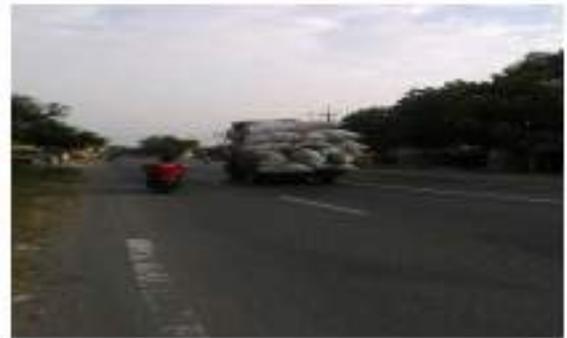
Gambar 3.3 Kondisi Bahu Jalan Segmen 2

Kondisi bahu jalan kurang dari ketentuan yaitu 0,5 meter sedangkan ketentuan yang ada yaitu bahu jalan minimal 2,0 meter.
