# EVALUASI TINGKAT KESELAMATAN JALAN PADA TIKUNGAN DI JALAN RAYA AJIBARANG WANGON KM 1+650 s/d KM 1+950 KABUPATEN BANYUMAS

*Hendry Sampurna*

*Program Studi Teknik Sipil, FTSP, Institut Teknologi Budi Utomo Jakarta,  
hendrys@gmail.com*

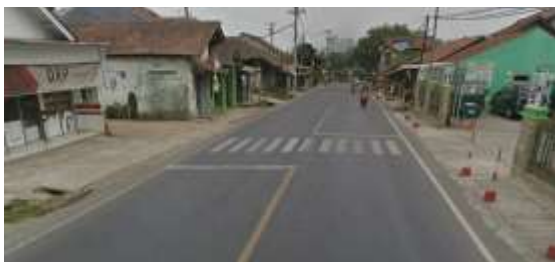
Gambar 3.5 Kondisi Eksisting Tikungan KM 1+650 Sebelum Dipasang Pita Penggaduh (*Rumble Strip*)

Pada lokasi ini dipilih karena terdapat *zebra cross* dan merupakan titik dimana kendaraan akan memasuki tikungan dari arah ajibarang atau kendaraan telah keluar dari arah wangon.

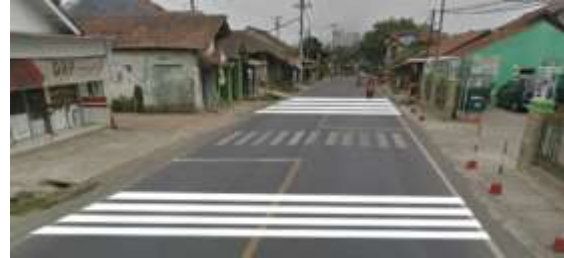
Gambar 3.6 Kondisi Tikungan KM 1+650 Sesudah Dipasang Pita Penggaduh (*Rumble Strip*)

Pembuatan pita penggaduh pada lokasi km 1+650 sebelum memasuki lengkung tikungan dibuat dengan pertimbangan menurunkan kecepatan kendaraan yang melintas sehingga pada saat memasuki tikungan kecepatan kendaraan menjadi lebih rendah. Selain hal tersebut, pita penggaduh juga meminimalisir terjadinya kecelakaan di *zebra cross*.

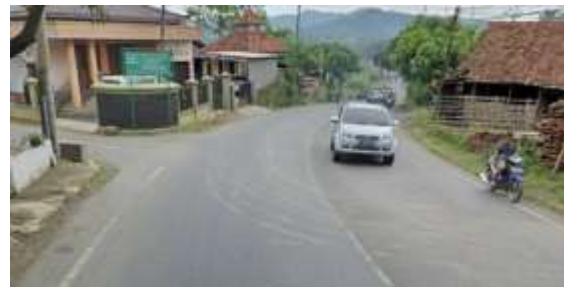
Gambar 3.7 Kondisi Eksisting Tikungan KM 1+850 Sebelum Dipasang Pita Penggaduh (*Rumble Strip*)

Lokasi ini memiliki persimpangan 3 arah dimana merupakan titik yang sering terjadi kecelakaan.

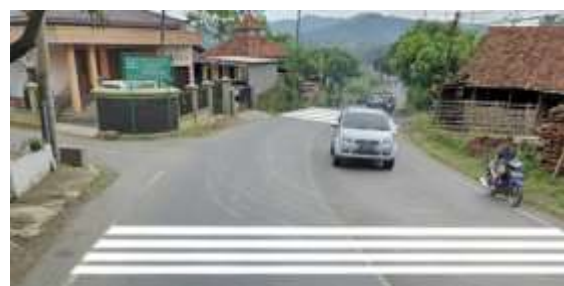
Gambar 3.8 Kondisi Tikungan KM 1+850 Sesudah Dipasang Pita Penggaduh (Rumble Strip)
