EVALUASI PERLINTASAN SEBIDANG UNTUK MENINGKATKAN KESELAMATAN PENGGUNA JALAN TERHADAP LALU LINTAS KERETA API DI JALAN PAHLAWAN KOTA BEKASI

Hendry

Program Studi Teknik Sipil, FTSP, Institut Teknologi Budi Utomo Jakarta
hendry@gmail.com

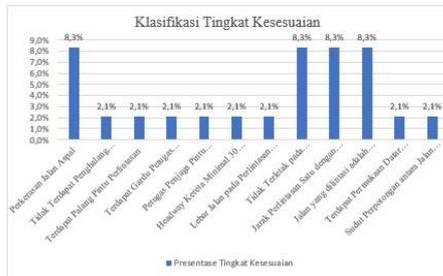
Gambar 4.1 Diagram Tingkat Kesesuaian Kondisi Fisik Perlintasan Sebidang
Sumber: Olahan Penelitian, 2023

Variabel	Presentase
Perkerasan Jalan Aspal	8,3 %
Tidak Terdapat Penghalang Bebas Pandang	2,1 %
Terdapat Palang Pintu Perlintasan	2,1 %
Terdapat Gardu Petugas Penjaga Pintu Perlintasan	2,1 %
Petugas Penjaga Pintu Perlintasan yang memiliki sertifikat kompetensi	2,1 %
Headway Kereta Minimal 30 Menit	2,1 %
Lebar Jalan pada Perlintasan untuk 1 Jalur Maksimum 7 Meter	2,1 %
Tidak Terletak pada Lengkungan Jalur Kereta Api atau Jalan	8,3 %
Jarak Perlintasan Satu dengan Perlintasan yang lain Tidak Kurang dari 800 Meter	8,3 %
Jalan yang dilintasi adalah Jalan Kelas III	8,3 %
Terdapat Permukaan Datar Sepanjang 60 Meter di ukur dari Sisi Terluar Jalan Rel	2,1 %
Sudut Perpotongan antara Jalan Rel dengan Jalan harus 90° dan Panjang Jalan Lurus Minimal Harus 150 Meter dari as Jalan Rel	2,1 %
Total	29,1
Kategori	Kurang Baik

- a. Kondisi Prasarana dan Lalu Lintas di perlintasan sebidang Jl Pahlawan Kota Bekasi adalah sebagai berikut:
 - 1) Kondisi fisik di perlintasan sebidang memiliki tingkat kesesuaian sebesar 29,1% atau dengan kategori kurang baik.

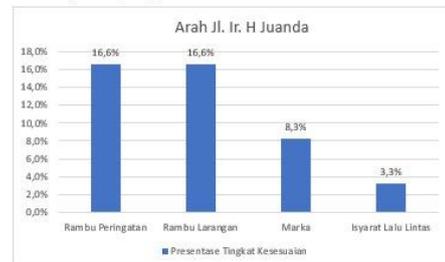
Gambar 4.2 Diagram Tingkat Kesesuaian Fasilitas Perlengkapan Jalan Arah Jl. Ir. H. Juanda
Sumber: Olahan Penelitian, 2023

Variabel	Presentase
X.1 Rambu Peringatan	16,6%
X.2 Rambu Larangan	16,6%
X.3 Marka	8,3%
X.4 Lampu Isyarat Lalu Lintas	3,3%
Total	44,8%
Kategori	Kurang Baik

- 2) Kondisi fasilitas Perlengkapan jalan memiliki tingkat kesesuaian adalah sebesar 26,5% (arah jalan pahlawan) atau dengan kategori kurang baik serta sebesar 44,8% (arah jalan juanda) atau dengan kategori kurang baik

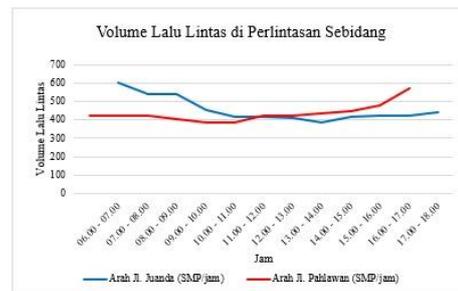
Gambar 4.4 Grafik Fluktuasi Volume Lalu Lintas di Perlintasan Sebidang Jl. Pahlawan Kota Bekasi
Sumber: Olahan Penelitian, 2023

Dari grafik tersebut di atas, dapat diketahui bahwa volume lalu lintas tersibuk (peak hour) terjadi pagi hari terjadi pada pukul 06.00 WIB – 07.00 WIB sebesar 602,2 SMP/jam ke arah Jl. Ir. H. Juanda dan sebesar 424,2 SMP/jam ke arah Jl. Pahlawan. Sedangkan untuk sore hari, volume lalu lintas tersibuk terjadi pada pukul 17.00 WIB – 18.00 WIB sebesar 572,6 SMP/jam ke

arah Jl. Pahlawan dan 440,5 SMP/jam kearah Jl. IR. H. Juanda
