ANALISIS KERUSAKAN POMPA THREE LOBE SPL90 DENGAN KAPASITAS OUTLATE 0.19L/MENIT BERDASARKAN PENJADWALAN TIME BASED MAINTENANCE

Parman Sinaga

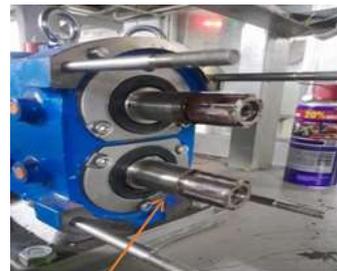
Gambar 2 Part As Pompa
Sumber: Penelitian Mandiri 2024

- 2) Proses bongkar as pompa
 - a. Lepaskan mur pengunci dari part rotor atas
 - b. Lepaskan mur pengunci dari part rotor bawah
 - c. Tarik dan lepaskan part rotor atas
 - d. Tarik dan lepaskan part rotor bawah

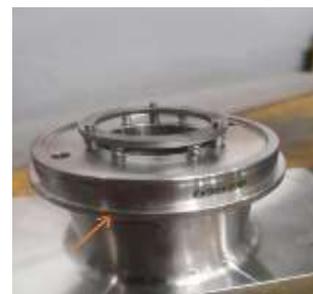
Gambar 3 Mechanical Seal
Sumber: Penelitian Mandiri 2024

- 3) Proses bongkar mechanical seal
Lepaskan as body pompa, dan elbow. Cek mechanical seal

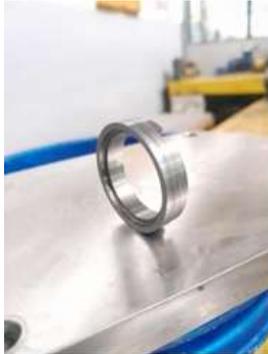
Gambar 5 Rotary Face

- 4) Buka Rotary Face
 - a. Buka bagian dalam pompa
 - b. Ambil dan cek rotary face

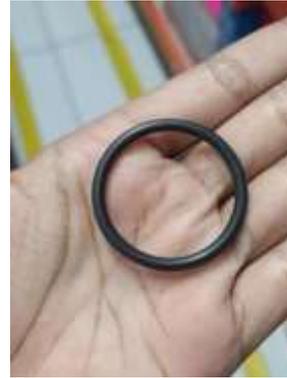
Gambar 7 Seal Oring

- 6) Bongkar oring
 - a. Lepaskan part rotor
 - b. Bongkar lepaskan oring yang sudah rusak

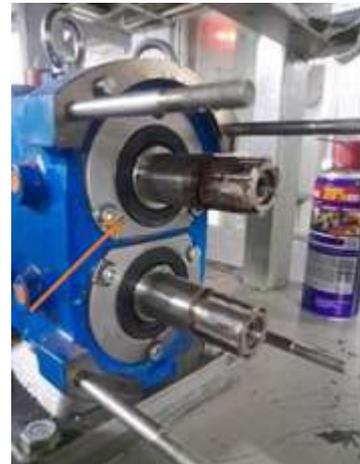
Gambar 8 Oil Seal

- 7) Bongkar oil seal
 - a. Lepaskan body pompa
 - b. Pada bagian part as cek dan lepaskan oil seal

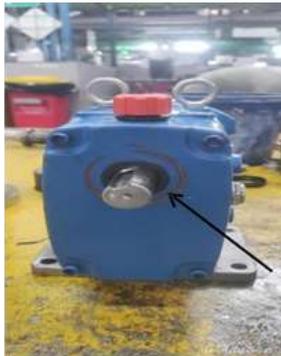
Gambar 13 Kerusakan Bagian Pompa
Sumber: Penelitian Mandiri 2024

Pada area pompa luar, sering ada kebocoran akibat seal yang getas karena ada putaran, area yang sering mengalami kebocoran itu terdapat pada bagian yang terhubung dengan grid coupling. Dan mengakibatkan oli yang ada di dalam pompa keluar dari dalam.

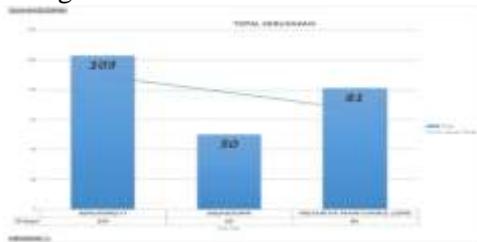
Gambar 23 Grafik ABN, BRK, & PM
Sumber : Penelitian Mandiri 2024

Jumlah total kerusakan bisa dilihat dari waktu operasi pompa bekerja selama beberapa bulan, data yang diambil merupakan data dari bulan oktober – desember 2024. dengan begitu jumlah kerusakan dapat dilihat sebagai berikut:

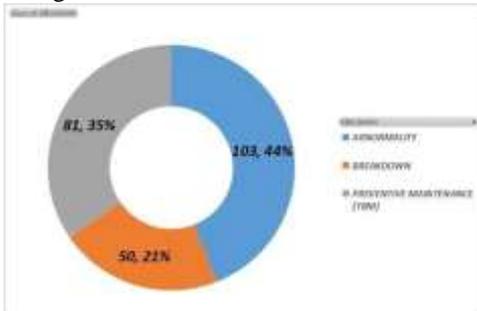
Gambar 24. Persentase Angka Kerusakan & Perawatan

Berdasarkan data di atas, dapat disimpulkan bahwa persentase kegiatan pemeliharaan menerangkan kerusakan akibat abnormality mencapai 103,44%, breakdown mencapai 50,2%, preventive maintenance mencapai 81,35%. Dengan begitu penanganan abnormality telah melebihi target, menunjukkan telah dapat mengidentifikasi dan menangani kekurangan dengan efektif. Penanganan breakdown masih belum mencapai target, dan ini perlu ditingkatkan kinerja dalam mengurangi kerusakan yang tidak terencana (breakdown), penanganan perawatan terencana hampir mencapai target dan dapat menunjukkan bahwa telah

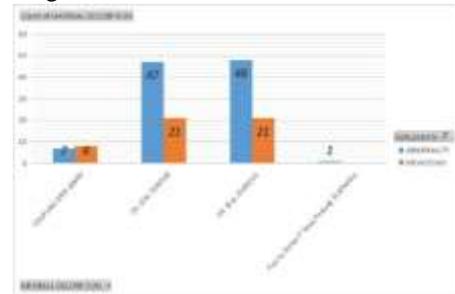
Gambar 25 Grafik Permaakaian Sparepart Kerusakan ABN, & BRK

Berikut grafik total pemakaian komponen sparepart akibat kerusakan abnormality dan breakdown dari bulan oktober sampai dengan desember 2024:

Dengan begitu seal menjadi yang terbanyak dalam kerusakan abnormality, sebanyak 48 kali kerusakan seal yang mengakibatkan adanya abnormality yang mengharuskan pompa diturunkan dahulu untuk digantikan seal yang bocornya. Coupling grid juga mengalami kerusakan yang krusial karena berhubungan dengan shaft atau as yang menghubungkan motor penggerak.

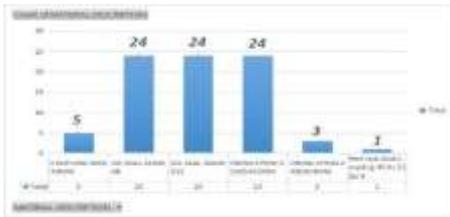
Gambar 26. Grafik Sparepart Preventive Maintenance

Pemakaian sparepart untuk mengurangi kerusakan yang fatal, bisa diberikan sebanyak 15 hari sekali untuk 1 mesin atau 2 minggu sekali dalam 1 bulan. Kerusakan yang tidak terencana dapat ditekan dengan adanya perawatan terencana atau preventive maintenance, berikut grafik

Dengan adanya perawatan terencana atau preventive maintenance pengeluaran rata-rata sparepart seal hanya mengeluarkan sebanyak 24 kali dalam kurun waktu 3 bulan oktober - desember 2024. Maka dari itu secara harga dengan adanya perawatan secara berkala perlu dilakukan agar penurunan cost maintenance bisa terkontrol dan bisa mengurangi cost budget maintenance pertahun, agar keuangan departemen bisa sehat sesuai dengan target achievement produksi. Cost untuk perawatan terencana bisa dilihat pada tabel berikut.
