# IDENTIFIKASI FAKTOR PENYEBAB GANGGUAN KONDENSASI PADA INTERIOR SARANA LRT JAKARTA SERTA PENERAPAN ARMAFLEX DALAM UPAYA MEMINIMALISIRNYA

**Pedro Da Silva**

*Program Studi Teknik Mesin, FTI, Institut Teknologi Budi Utomo Jakarta*  
[pedrodpp89@gmail.com](mailto:pedrodpp89@gmail.com)

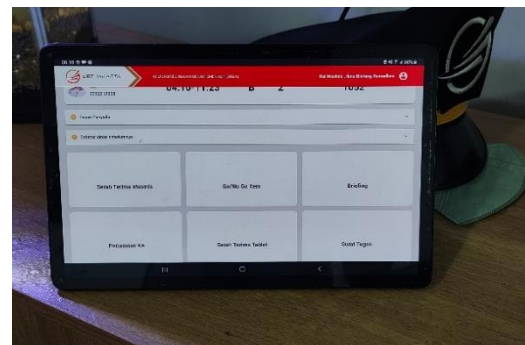
Gambar 3 : Tablet dinas masinis.  
Sumber : Dokumentasi Penelitian 2024

Tab Dinas Masinis merupakan tablet berbasis android yang dibawa oleh masinis ketika berdin. Tab tersebut berfungsi untuk mencatat waktu kedatangan serta keberangkatan sarana LRT Jakarta. Dalam kaitannya pada penelitian ini tab dinas masinis digunakan untuk mencatat, mendokumentasikan pengujian armaflex, suhu dan kelembaban interior dari

thermohygrometer serta pengaturan suhu dari TCMS masinis. Selain itu tab masinis juga berfungsi untuk menampilkan kelembaban udara luar melalui data BMKG.

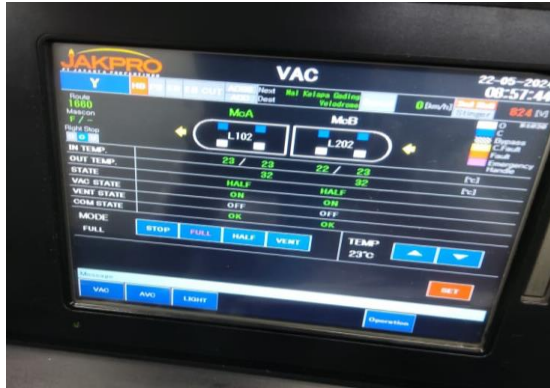
Gambar 4 : TCMS.

TCMS merupakan singkatan dari Train Control Monitoring System. Merupakan perangkat yang digunakan oleh masinis untuk memantau serta mengatur suhu pada interior sarana LRT Jakarta

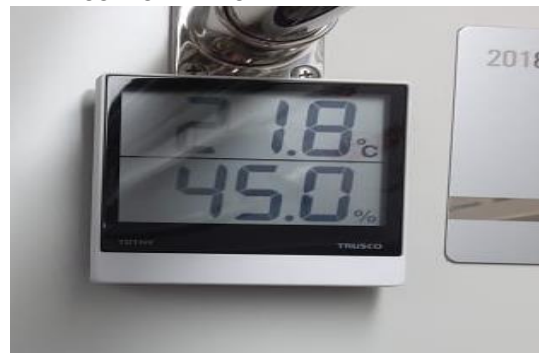
Gambar 5 : Thermohygrometer.

Thermohygrometer atau yang dapat disebut Thermometer – Hygrometer adalah sebuah alat yang digunakan untuk mengukur suhu udara dan kelembaban udara yang digabung kedalam suatu alat pada lingkungan tertutup maupun terbuka. Selain itu alat ini digunakan untuk menampilkan suhu serta kelembaban udara pada kabin penumpang

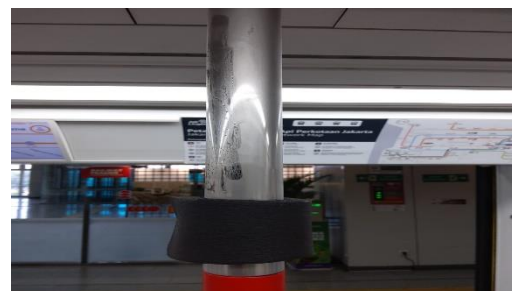
Gambar 6 : Pemasangan lokasi pengujian armaflox.

- o **Persiapan Bahan:** Armaflex dipotong berbentuk persegi panjang dengan ukuran 14 cm x 5,5 cm, kemudian ditempelkan dengan doubletape 3M pada kedua ujungnya.
- o **Penentuan Lokasi:** Pengujian dilakukan pada tiang pegangan penumpang di depan setiap pintu interior LRT Jakarta, karena lokasi ini adalah area pertama yang bersinggungan dengan udara dari luar.

- o **Pemasangan dan Pengamatan:** Armaflex dipasang melingkar pada tiang pegangan. Selama periode pengujian, fenomena yang terjadi dicatat bersama dengan pengukuran suhu dan kelembaban udara di sekitar area pengujian.

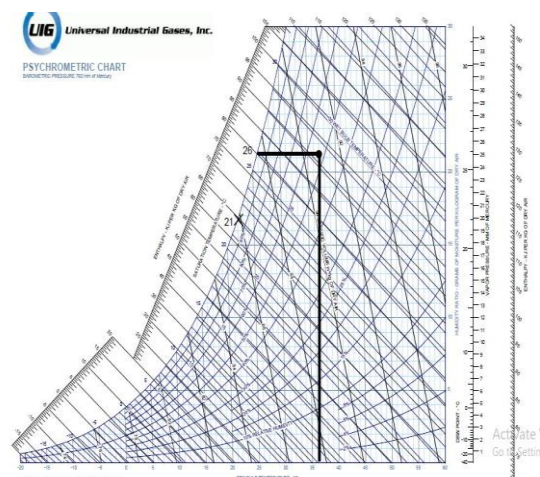
Gambar 7: Gambar Diagram Psikometrik  
Sumber: Abdul Wahid Publication  
Tabel 5. Hasil Pengujian Armaflex

Dari hasil pengamatan yang telah dilakukan didapatkan data pada tabel 4.1 sampai 4.5 yang dilakukan pada sarana LRT Jakarta dari shift 1 sampai shift 4 pada tanggal 22 Mei 2024 sampai 1 Juni 2024. Kemudian data tersebut selanjutnya diolah dengan cara menerapkan data tersebut pada diagram psikometrik.

Langkah ini bertujuan untuk mengetahui *dew point* atau suhu mulai terjadinya pengembunan atau kondensasi.

Sebelum mencari dew point ada 2 indikator yang harus diketahui yaitu kelembaban serta suhu. Untuk memenuhi dua indikator tersebut diambil dari hasil pengukuran suhu dan kelembaban udara luar. Hal ini dikarenakan suhu dan kelembaban udara luar merupakan udara yang masih murni dan belum dikondisikan oleh AC

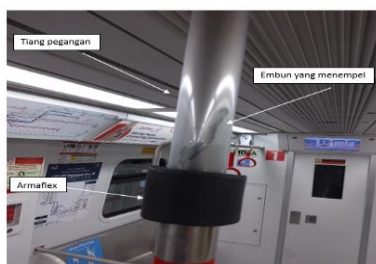
Gambar 8: Dokumentasi Pengujian Armaflex

Dari hasil pengujian armaflex yang telah dilakukan. Didapatlah hasil bahwa permukaan yang tidak terlapsi dengan armaflex akan berembun. Berbanding terbalik dengan permukaan yang terlapsi dengan armaflex

Dari pengamatan selama 4 hari bersamaan dengan pengambilan data pengukuran suhu dan kelembaban udara, didapatkan hasil pengamatan yaitu. Tidak terdapat titik – titik air atau embun akibat kondensasi pada permukaan bahan uji. Bahkan disaat perbedaan

Dalam pengujian armaflex yang telah dilaksanakan terbukti bahwa armaflex mampu meminimalisir dampak dari kondensasi. Hal ini dibuktikan dengan tidak adanya bintik – bintik air yang menempel pada permukaan armaflex selama proses pengujian. Sehingga dengan hasil pengujian ini armaflex dinyatakan layak sebagai material yang digunakan untuk meminimalisir dampak dari kondensasi interior sarana LRT Jakarta.
