ANALISIS MUTU PENGELASAN PADA TABUNG BAJA LPG 3 KG

Makalah ini membahas tentang analisis hasil pengujian terhadap lasan pada tabung baja LPG 3 kg. Untuk mendukung analisis ini, maka diambil sampel tabung baja LPG yang beredar di pasaran, dan kemudian dilakukan uji tarik dan uji tekuk. Masing-masing uji dilakukan terhadap 3 spesimen. SNI 1452:2007 menjadi rujukan utama untuk melakukan analisa ini.

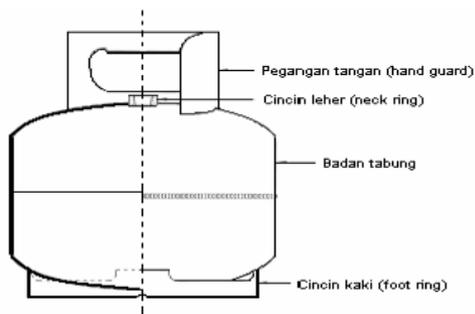
Gambar 1 Konstruksi Bagian Tabung LPG (Sumber: BSN, SNI 1452:2007)

Bagian-bagian yang dilas dan berpengaruh terhadap kemungkinan kebocoran gas adalah pengelasan badan tabung atas dan badan tabung bawah serta antara *neck ring* dengan badan tabung bagian atas. Pada penelitian ini, penulis akan mengevaluasi mutu lasan antara badan tabung bagian atas dan badan tabung bagian bawah.

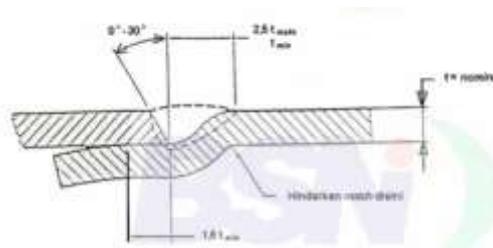
Gambar 2 Profil Las *Circumferential* (Sumber: BSN, SNI 1452:2007)

Penyambungan badan tabung bagian atas dan badan tabung bagian bawah dilakukan dengan profil las cincin (*welded circumferential joint*) dengan sistem tumpang (*joggle offset*) pada badan tabung bagian

bawah. Skema penyambungan ini ditampilkan pada gambar 2 dibawah ini. Adapun jenis pengelasan yang digunakan adalah *submerged arch welding* (SAW). Pengelasan SAW akan memberikan keuntungan diantaranya hasil lasan yang bersih karena terlindungi dan dibersihkan dari kotoran oleh *granular flux* sehingga mengurangi potensi terjadinya cacat lasan (Kou, 2012).

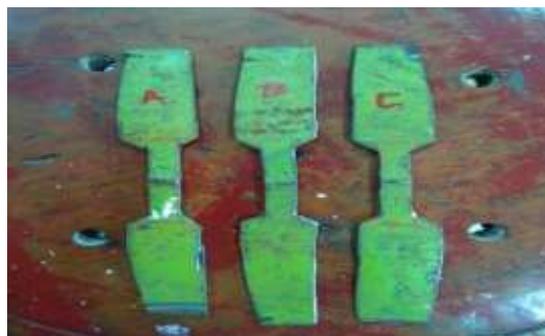
Dimensi spesimen uji tarik dibuat dengan mengacu kepada SNI 07-0408-1989. Untuk uji tarik dibuat 3 spesimen supaya dapat mewakili area yang berbeda pada tabung baja tersebut, foto spesimen uji tarik ditampilkan dalam gambar 3 dibawah ini; pada foto ini terlihat bahwa jalur lasan berada ditengah arah penarikan, karena uji tarik disini memang dimaksudkan untuk mengetahui kekuatan dan mutu lasan.

Gambar 3 Foto Spesimen Uji Tarik (Sumber: Hasil Penelitian)

Ketiga spesimen kemudian dilakukan uji tarik dengan menggunakan mesin uji tarik, dan dianalisis profil patahan dan kekuatan tariknya.

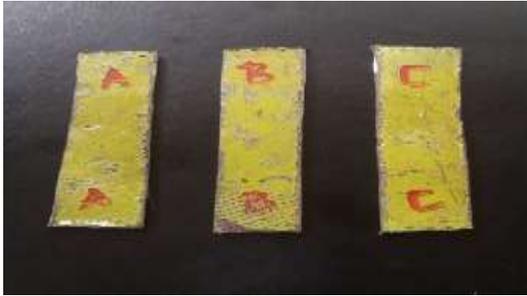
Dimensi uji tekuk dibuat sesuai dengan SNI-07-0410-1989. Untuk uji tekuk juga dibuatkan 3 spesimen, foto spesimen uji tekuk ditampilkan pada gambar 4 dibawah ini.

Gambar 3 Foto Spesimen Uji Tekuk
(Sumber: Hasil Penelitian)

Kemudian ketiga spesimen dilakukan uji tekuk dengan menggunakan mesin "*Bending Tester*", selanjutnya dianalisis profil tekukan dan perilaku uji tekuk, yaitu beban tekuk dan waktu tekuk.

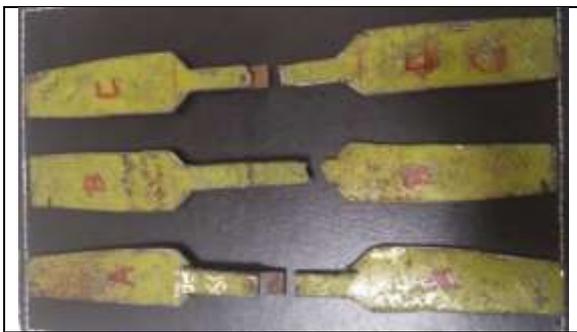
Gambar 4 Profil Patahan Uji Tarik
(Sumber: Hasil Penelitian)

Gambar 4 diatas memberikan informasi bahwa untuk spesimen A, uji tarik menghasilkan patahan pada jalur lasan, untuk spesimen B, patahan pada material tabung, dan untuk spesimen C, patahan pada jalur lasan. Pada uji tarik, patahan akan terjadi pada titik atau area yang paling lemah. Oleh karena itu, patahan pada jalur lasan berarti kekuatan sambungan las berada dibawah kekuatan material, sedangkan patahan di material

berarti kekuatan sambungan las lebih tinggi dari kekuatan material.

Jika kekuatan lasan lebih rendah dari kekuatan material artinya tidak memenuhi persyaratan SNI 1452:2007, dan lasan tersebut harus ditolak.

Kalau dibandingkan dengan profil patahan, hal ini agak bertentangan dimana mestinya spesimen B akan patah pada beban tarik yang lebih tinggi. Kondisi ini harus ditafsirkan bahwa ketiga kekuatan tarik tersebut berada pada rentang nilai yang tidak jauh berbeda, perbedaan nilai itu terjadi karena ketidakpastian nilai hasil pengujian dari suatu alat uji.

Namun demikian, dari sisi pengelasan, maka pengelasan yang baik adalah jika menghasilkan kekuatan yang lebih tinggi dari kekuatan material yang dilas. Jika patahan terjadi pada jalur lasan, maka ada kemungkinan terjadi cacat las, yang menjadi inisiasi kegagalan sambungan. Untuk mengetahui cacar las ini, perlu dilakukan uji lebih lanjut, terutama struktur mikro dan radiografi.

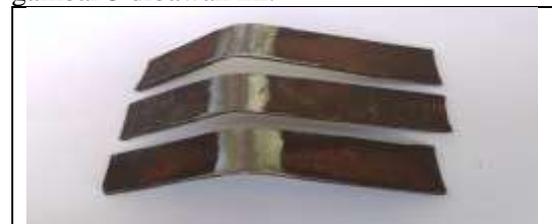
Gambar 5 Profil Hasil Uji Tekuk
(Sumber: Hasil Penelitian)

Gambar 5 diatas memberikan informasi bahwa baik pada spesimen A, spesimen B dan spesimen C, tidak terjadi retakan pada batas las dan material yang dilas. Profil hasil uji ini menunjukkan hasil uji tekuk yang baik dan memenuhi standar. Sebaliknya jika terdapat retakan diantara batas lasan dan material yang dilas, hal ini menunjukkan kekuatan

Tabel 2 diatas menunjukkan bahwa spesimen B membutuhkan beban tekuk dan waktu penekukan yang paling besar dan paling lama, sementara spesimen A dan C membutuhkan beban tekuk dan waktu tekuk yang lebih kecil dan lebih singkat. Nilai ini sejalan dengan profil patahan pada uji tarik, dimana spesimen uji tarik B patahan pada material, bukan pada jalur lasan. Namun demikian, nilai-nilai ini juga sekaligus menunjukkan bahwa ketiga spesimen menunjukkan kinerja uji tekuk dalam rentang yang hampir sama, dan semuanya dinyatakan dapat diterima atau memenuhi standar.
